令和5年度第2回特別展

明治・大正期の印刷局工場案内

解説書

独立行政法人国立印刷局

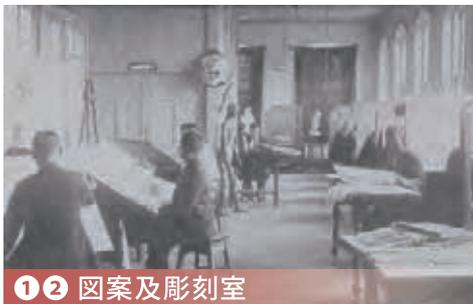
①② 図案及彫刻室

お札や諸証券を印刷するには、まず図案（デザイン案）と、これを元に作製した原版を要するが、これらは専門職員の工芸官が手掛けた。**①②**

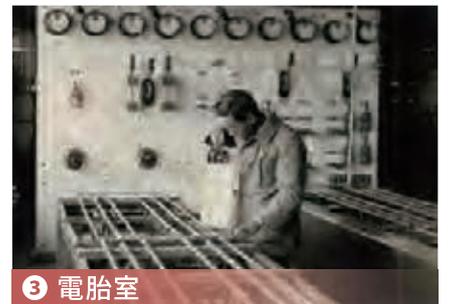
③ 電胎室

さらに、電気分解によるめっき法（電胎法）を用いて原版から印刷用の版面（実用版）を複製した。**③**

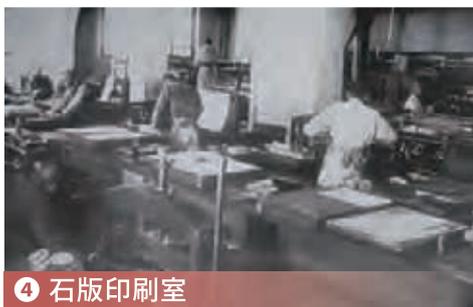
④ 石版印刷室

一方、石灰石を版面とする石版印刷の研究も行っていた。この印刷法による偽造を防ぐためであったが、同時に図録等の副産物も生んだ。**④**

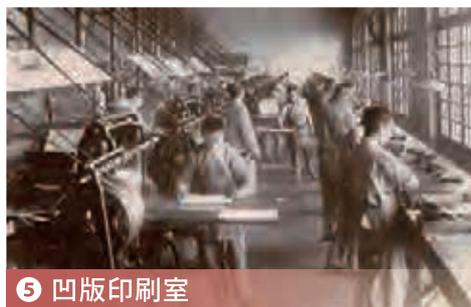
⑤ 凹版印刷室

実用版を用いて凹版、凸版の各印刷を行い、印刷状態を検査した後、お札等は1枚ごとのサイズに断裁して番号を押印した。**⑤～⑧**

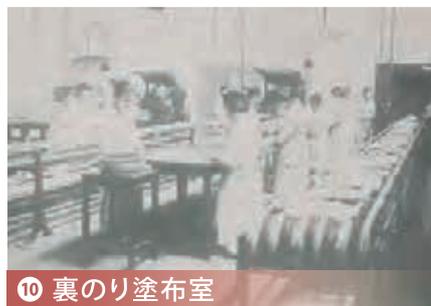
10 裏のり塗布室

切手や印紙には裏のりを塗布し、切り取り穴（目打ち）の穿孔といった加工を行った。**⑩⑪**

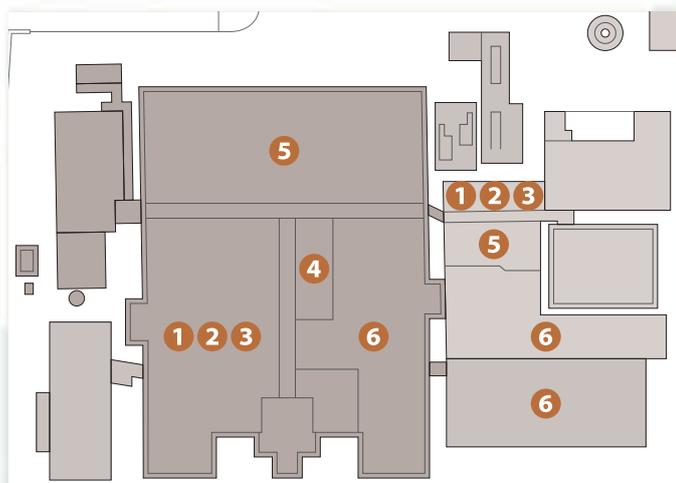
活版工場工場拡大図（明治40（1907）年当時の朝陽閣敷地図より）

明治14（1881）年、敷地内には新たに活版工場が落成した。ここでは、明治16年創刊の官報のほか、国の出版物の印刷を行った。その作業は、活字の大本である母型の鋳造に始まり、活字本体の鋳造、植字（組版）、校正、印刷、製本まで一貫したものであった。

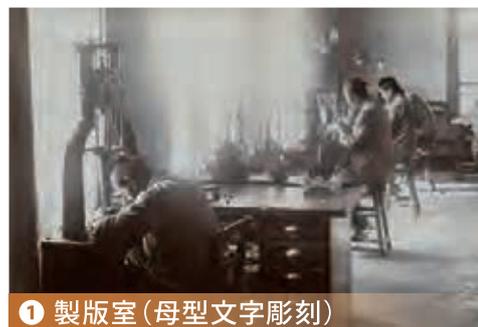
① 製版室（母型文字彫刻）

当時、文字の印刷に欠かせなかったのが活版印刷である。まず、彫刻機の針で金属片に文字を彫刻し、活字の大本（母型）を鋳造する。① できた母型を鋳造機の鋳型に密着させて地金を流し込み、活字を鋳造する。②

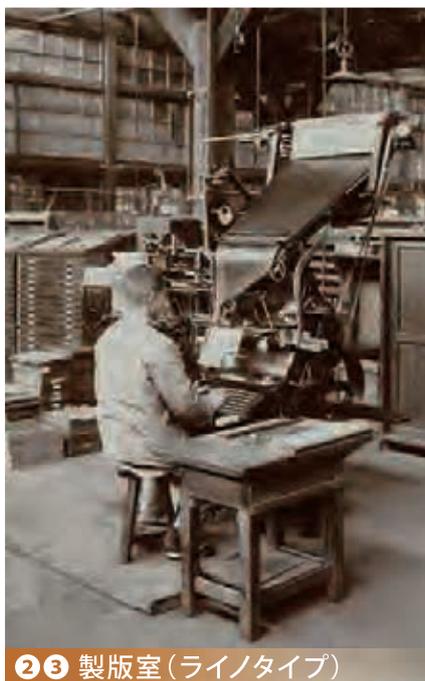
②③ 製版室（ライノタイプ）

なお、印刷局では明治36年から、活字鋳造、植字までを自動的に行う鋳植機（ライノタイプ）を導入した。②③

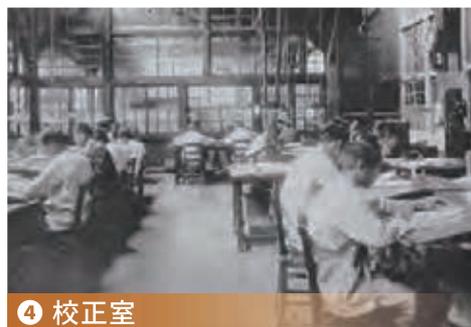
④ 校正室

こうしてできた版面を元に、誤植がないか校正刷りで確認し、印刷、製本を行った。④～⑥

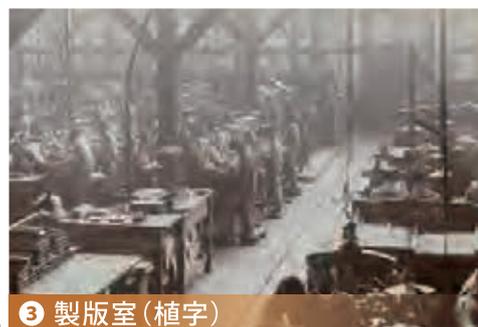
③ 製版室（植字）

そして、これら活字が格納された棚から原稿に使うものを拾い、レイアウト通りに版を組み上げる（植字）。③
